**Administracinės paskirties pastato Vytauto g. 23, Biržuose,
kapitalinio remonto, keičiant pastato paskirtį į kultūros paskirties
pastatą, projektas**

Projektiniai pasiūlymai

PRI. 23001-01

PRI. 23001-01-TP-PP

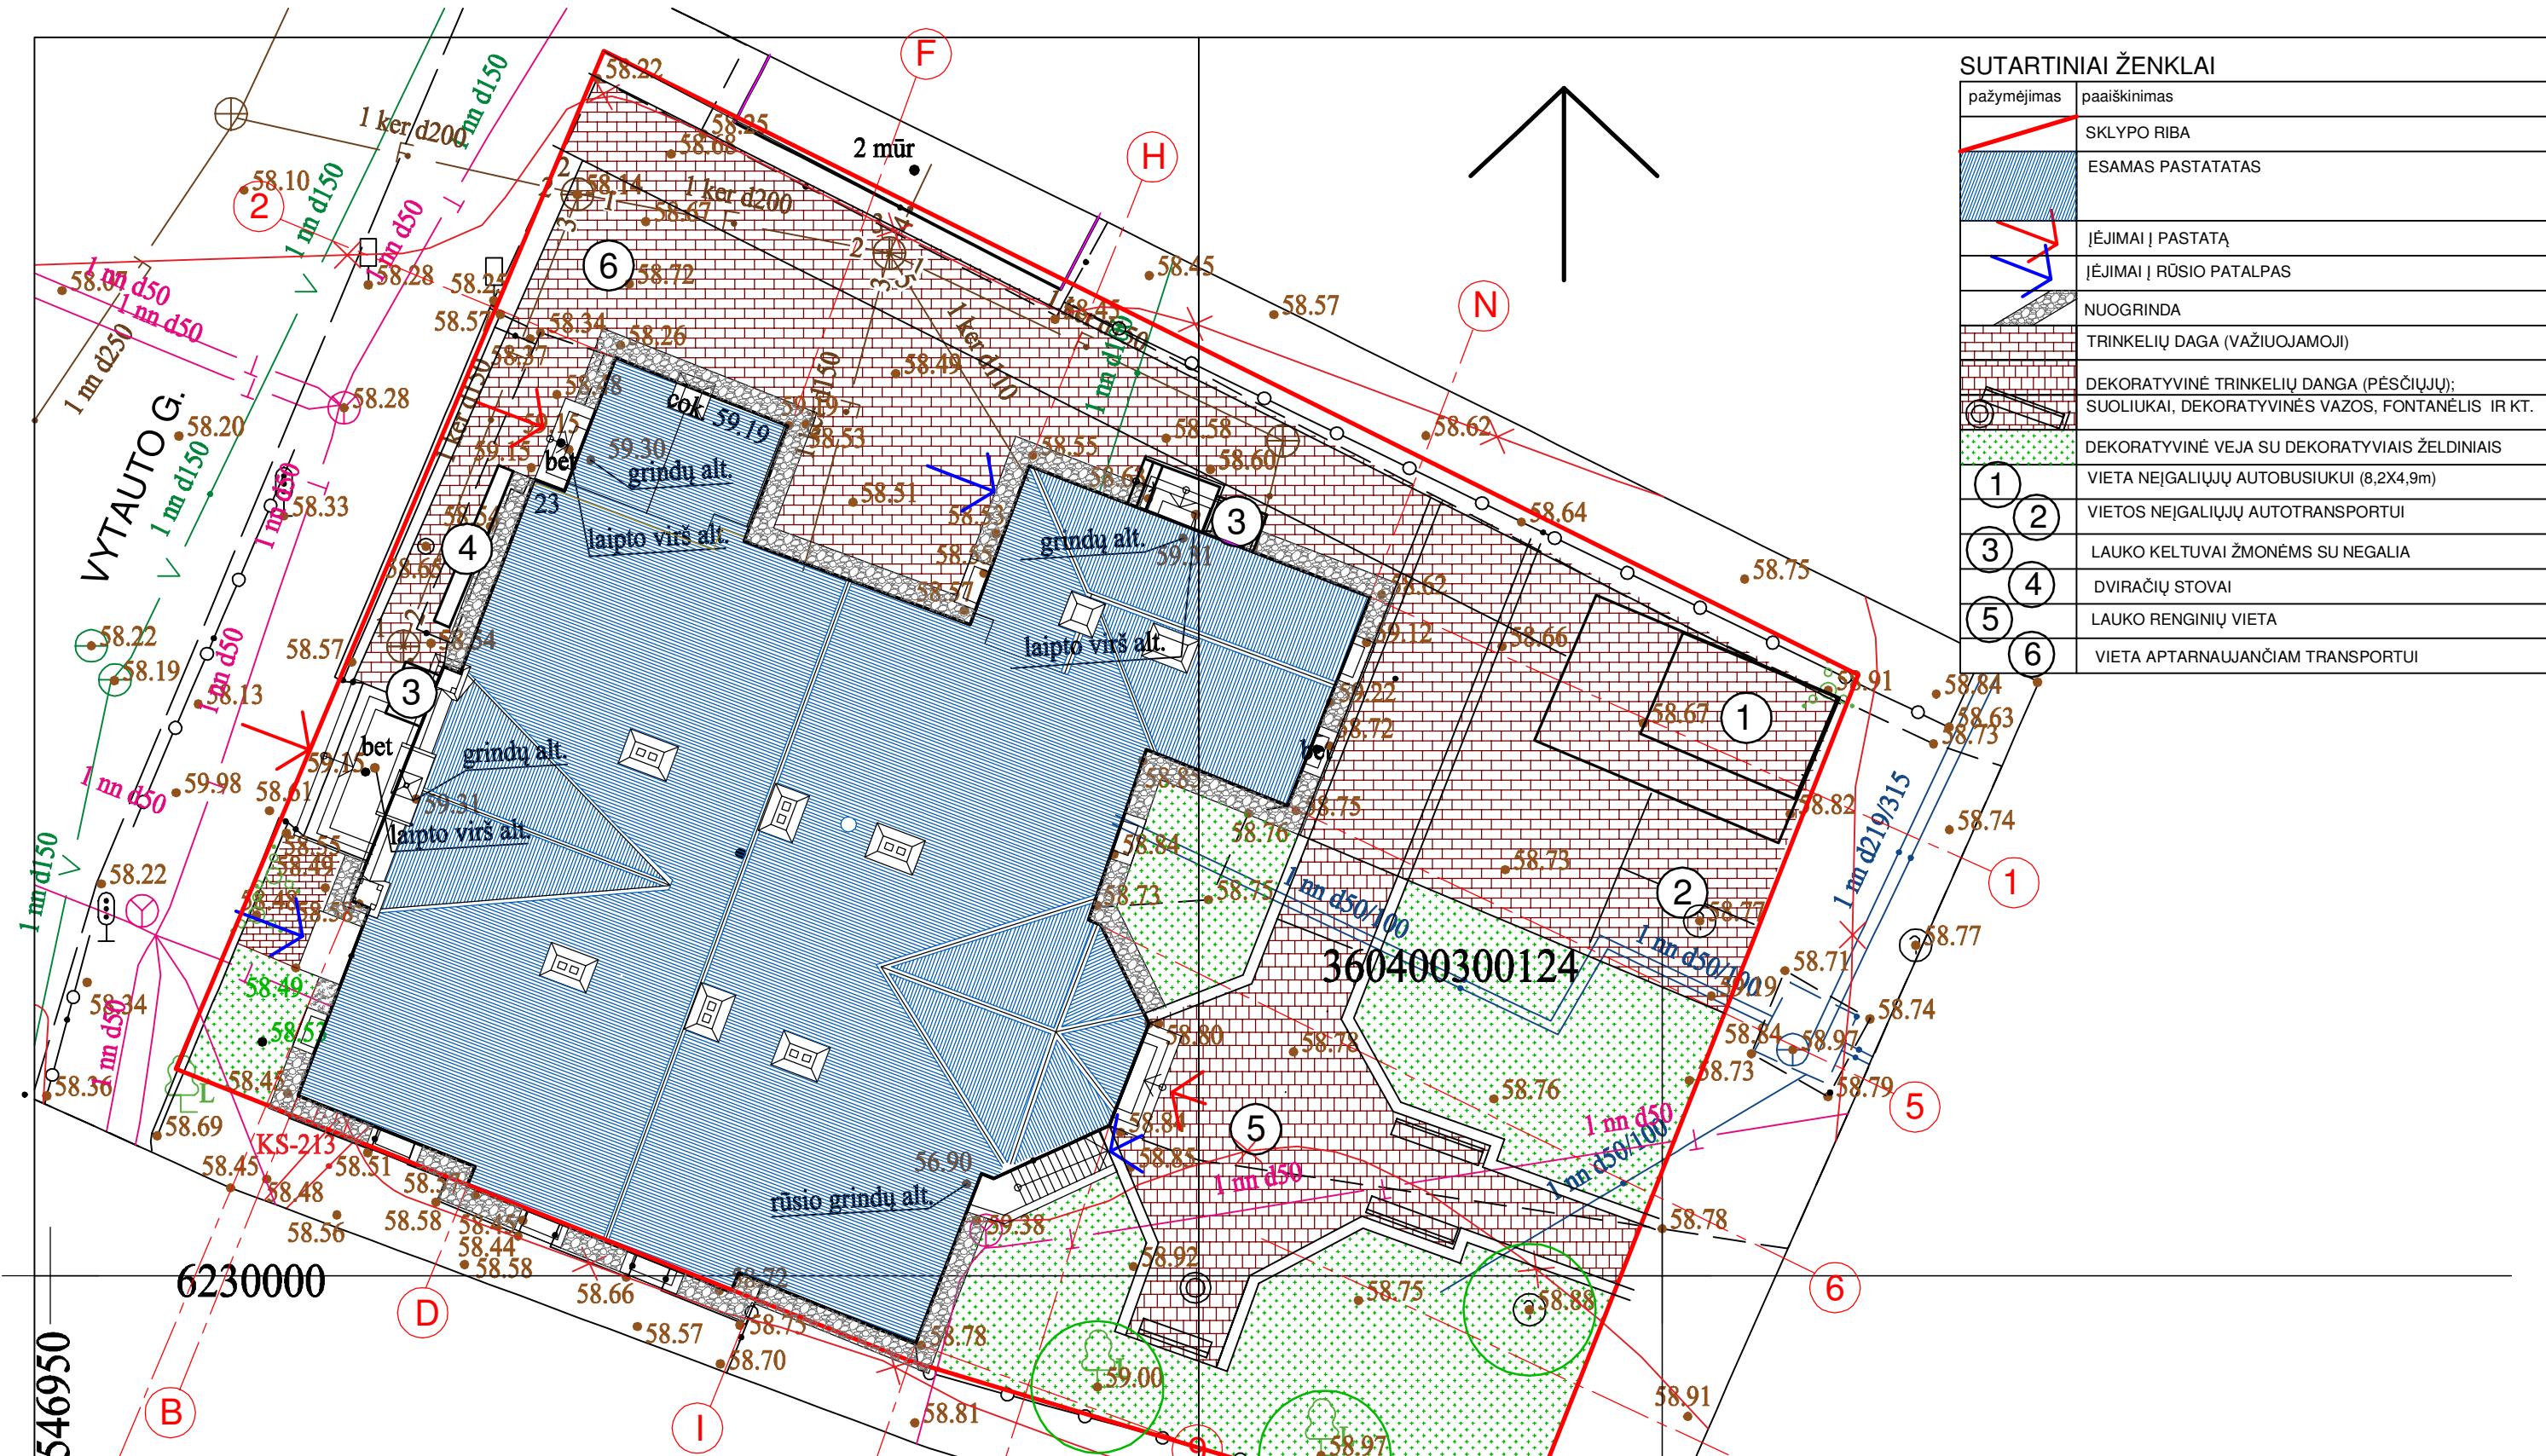
pažymėjimas	paaiškinimas
	SKLYPO RIBA
	ESAMAS PASTATAS
	ĮĖJIMAI Į PASTATĄ
	ĮĖJIMAI Į RŪSIO PATALPAS
	NUOGRINDA
	TRINKELIŲ DAGA (VAŽIUOJAMOJI)
	DEKORATYVINĖ TRINKELIŲ DAGA (PĖSČIŪJŪ); SUOLIUKAI, DEKORATYVINĖS VAZOS, FONTANĖLIS IR KT.
	DEKORATYVINĖ VEJA SU DEKORATYVAIS ŽELDINIAIS
①	VIETA NEĮGALIJŲŲ AUTOBUSUKUI (8,2x4,9m)
②	VIETOS NEĮGALIJŲŲ AUTOTRANSPORTUI
③	LAUKO KELTUVAI ŽMONĖMS SU NEGALIA
④	DVIRAČIŲ STOVAI
⑤	LAUKO RENGINIŲ VIETA
⑥	VIETA APTARNAUJANČIAM TRANSPORTUI

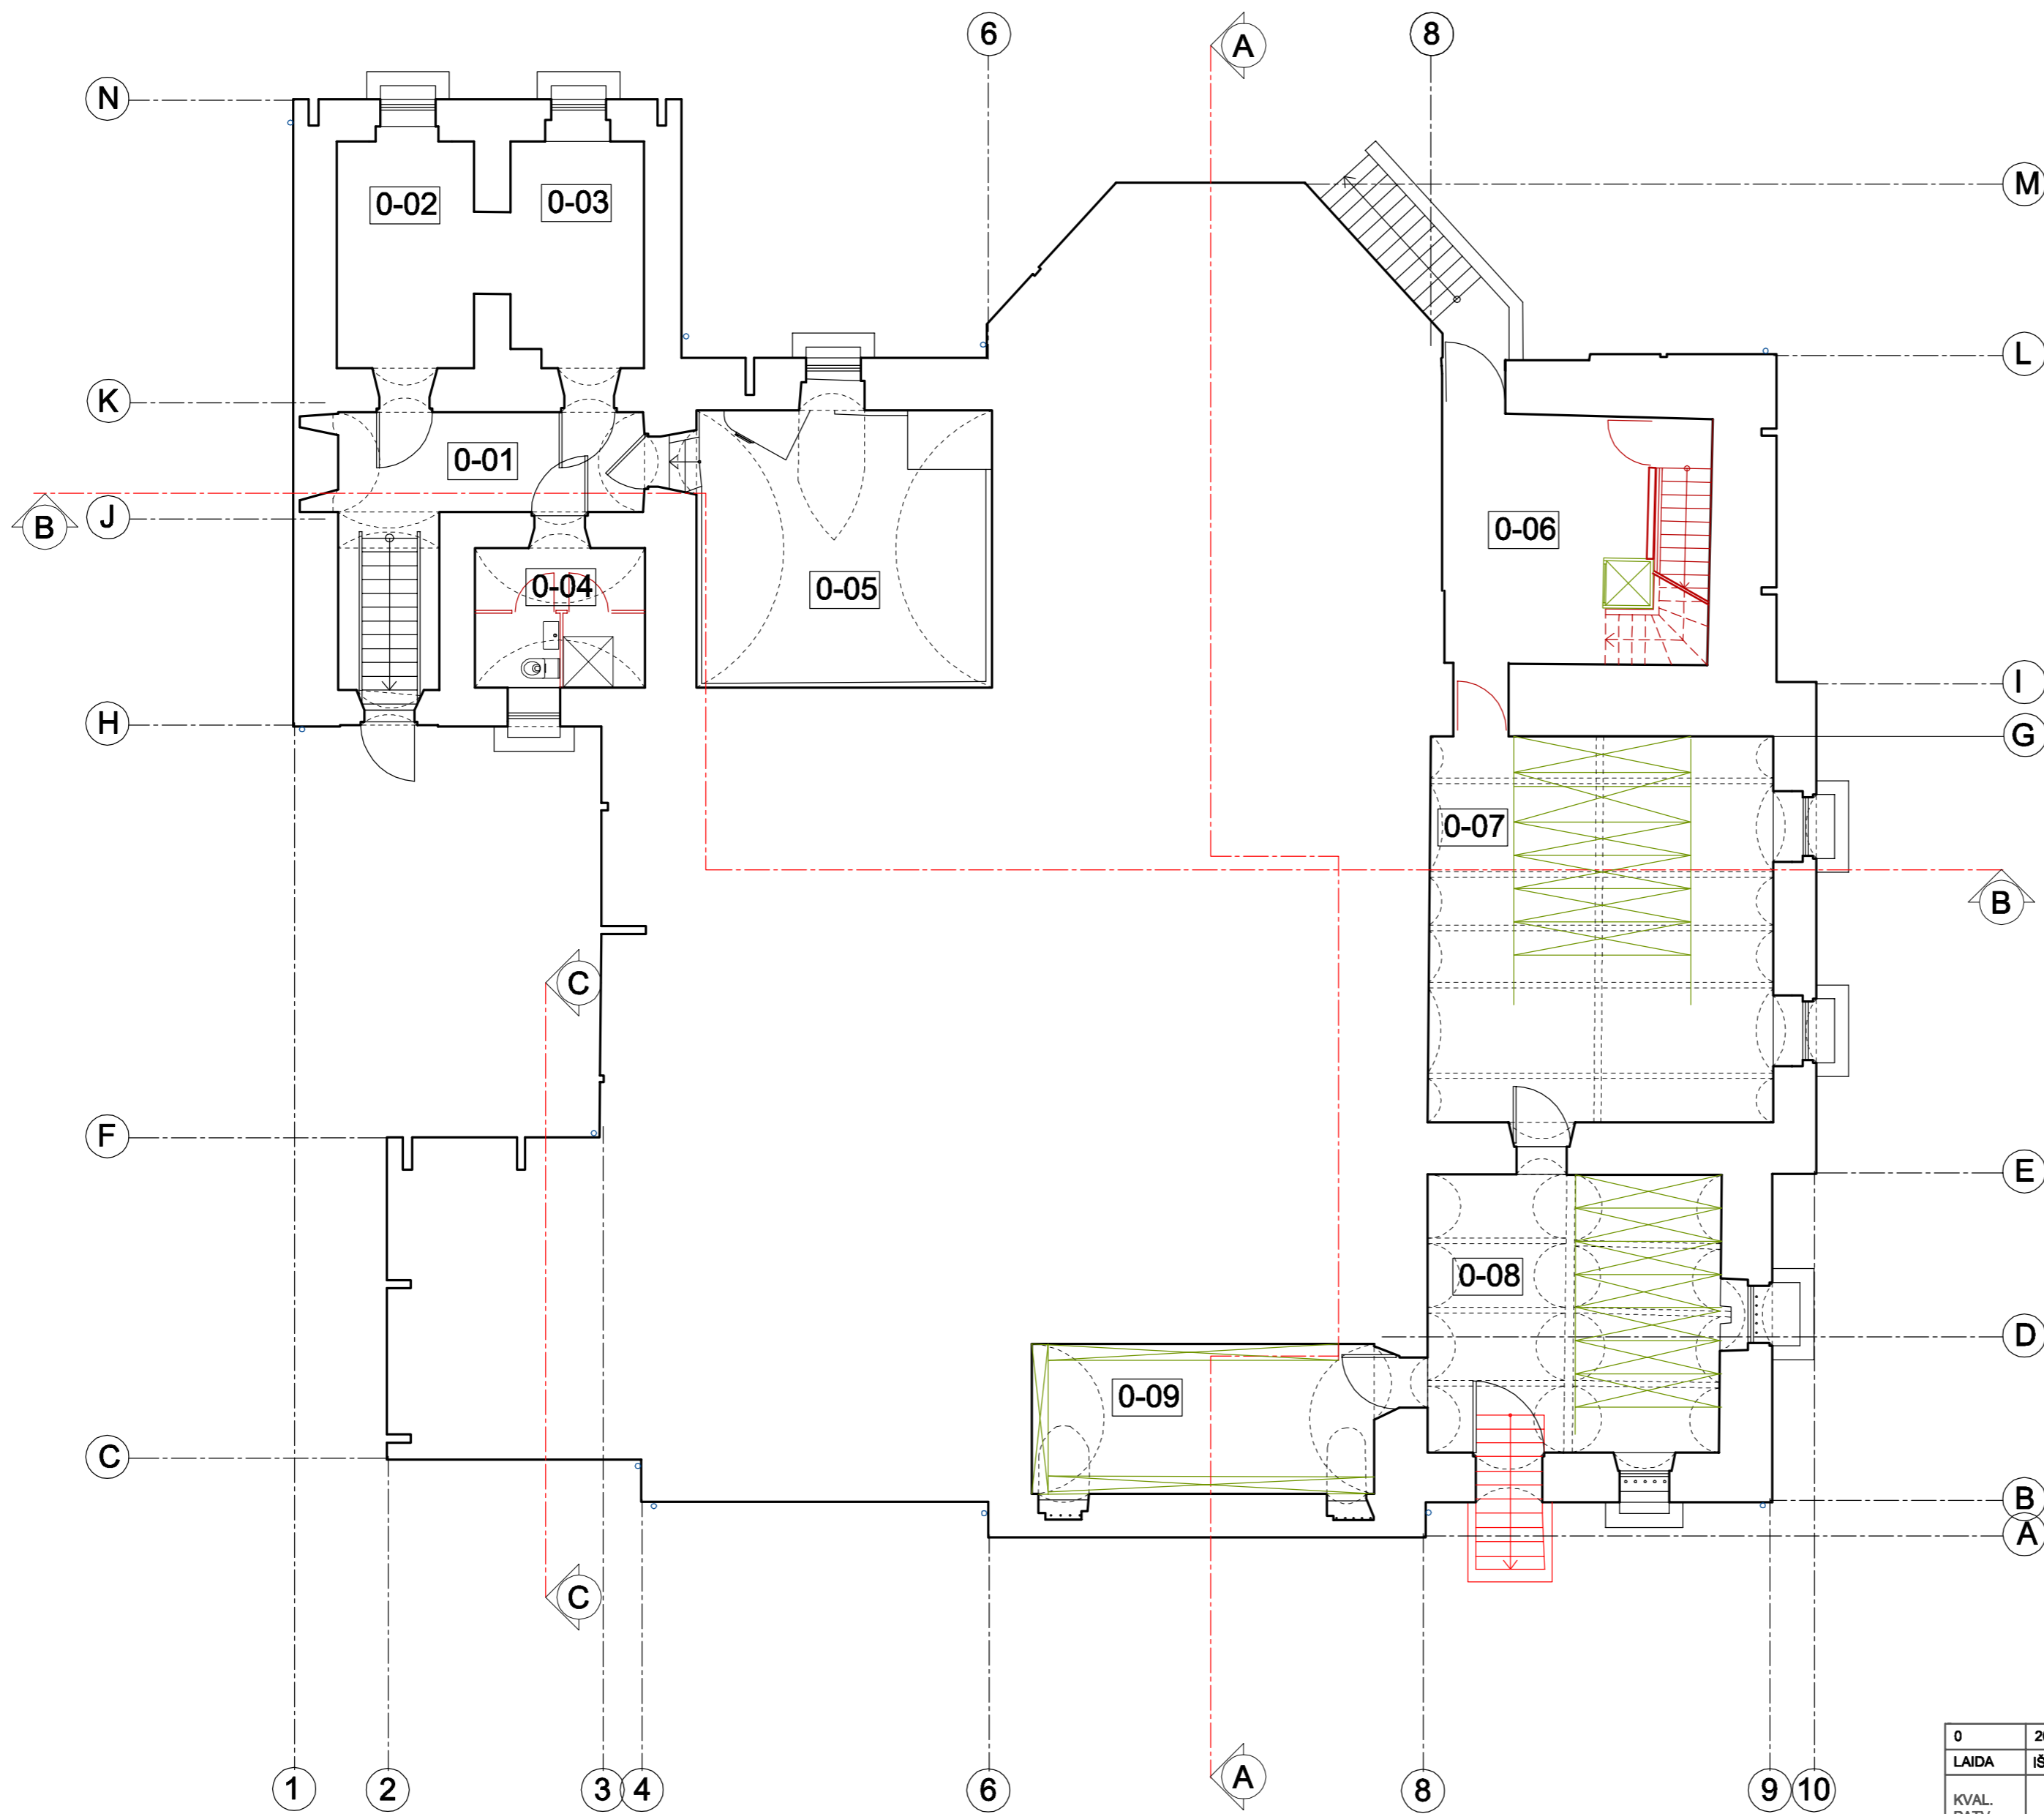
Nr.	PATALPŲ PAVADINIMAS	m ²
0-01	KORIDORIUS	9,96
0-02	DARBUOTOJŲ PATALPA (4 darbo vietos ir spintelės)	10,16
0-03	PAGALBINĖ ŪKIO PASKIRTIES PATALPA	9,67
0-04	TARNYBINIS DUŠAS IR WC	7,74
0-05	INŽINERINIŲ ĮVADŲ PATALPA	26,76
0-06	PAGALBINĖ PATALPA (LAIPTINĖ)	14,78
0-07	KNYGŲ SAUGYKLA (mobilūs dvipusiai stelažai archyvams)	43,54
0-08	KNYGŲ SAUGYKLA (mobilūs dvipusiai stelažai archyvams)	25,70
0-09	KNYGŲ SAUGYKLA (stacionarus vienpusiai stelažai archyvams)	16,70

AUTENTIŠKOS SIENOS IR PERTVAROS
	SKLIAUTINĖS PERDANGOS AR SAĖAMOS
	SAUGOMI ELEMENTAI
	PROJEKTUOJAMOS SIENOS, PERTVAROS, ELEMENTAI
	MINI KROVININIS LIFTAS tipo MINICARGAS (skirtas bibliotekoms)
	ARCHYVINIAI STELAŽAI (MOBILŪS AR STACIONARŪS, VIENPUSIAI AR DVIPUSIAI)

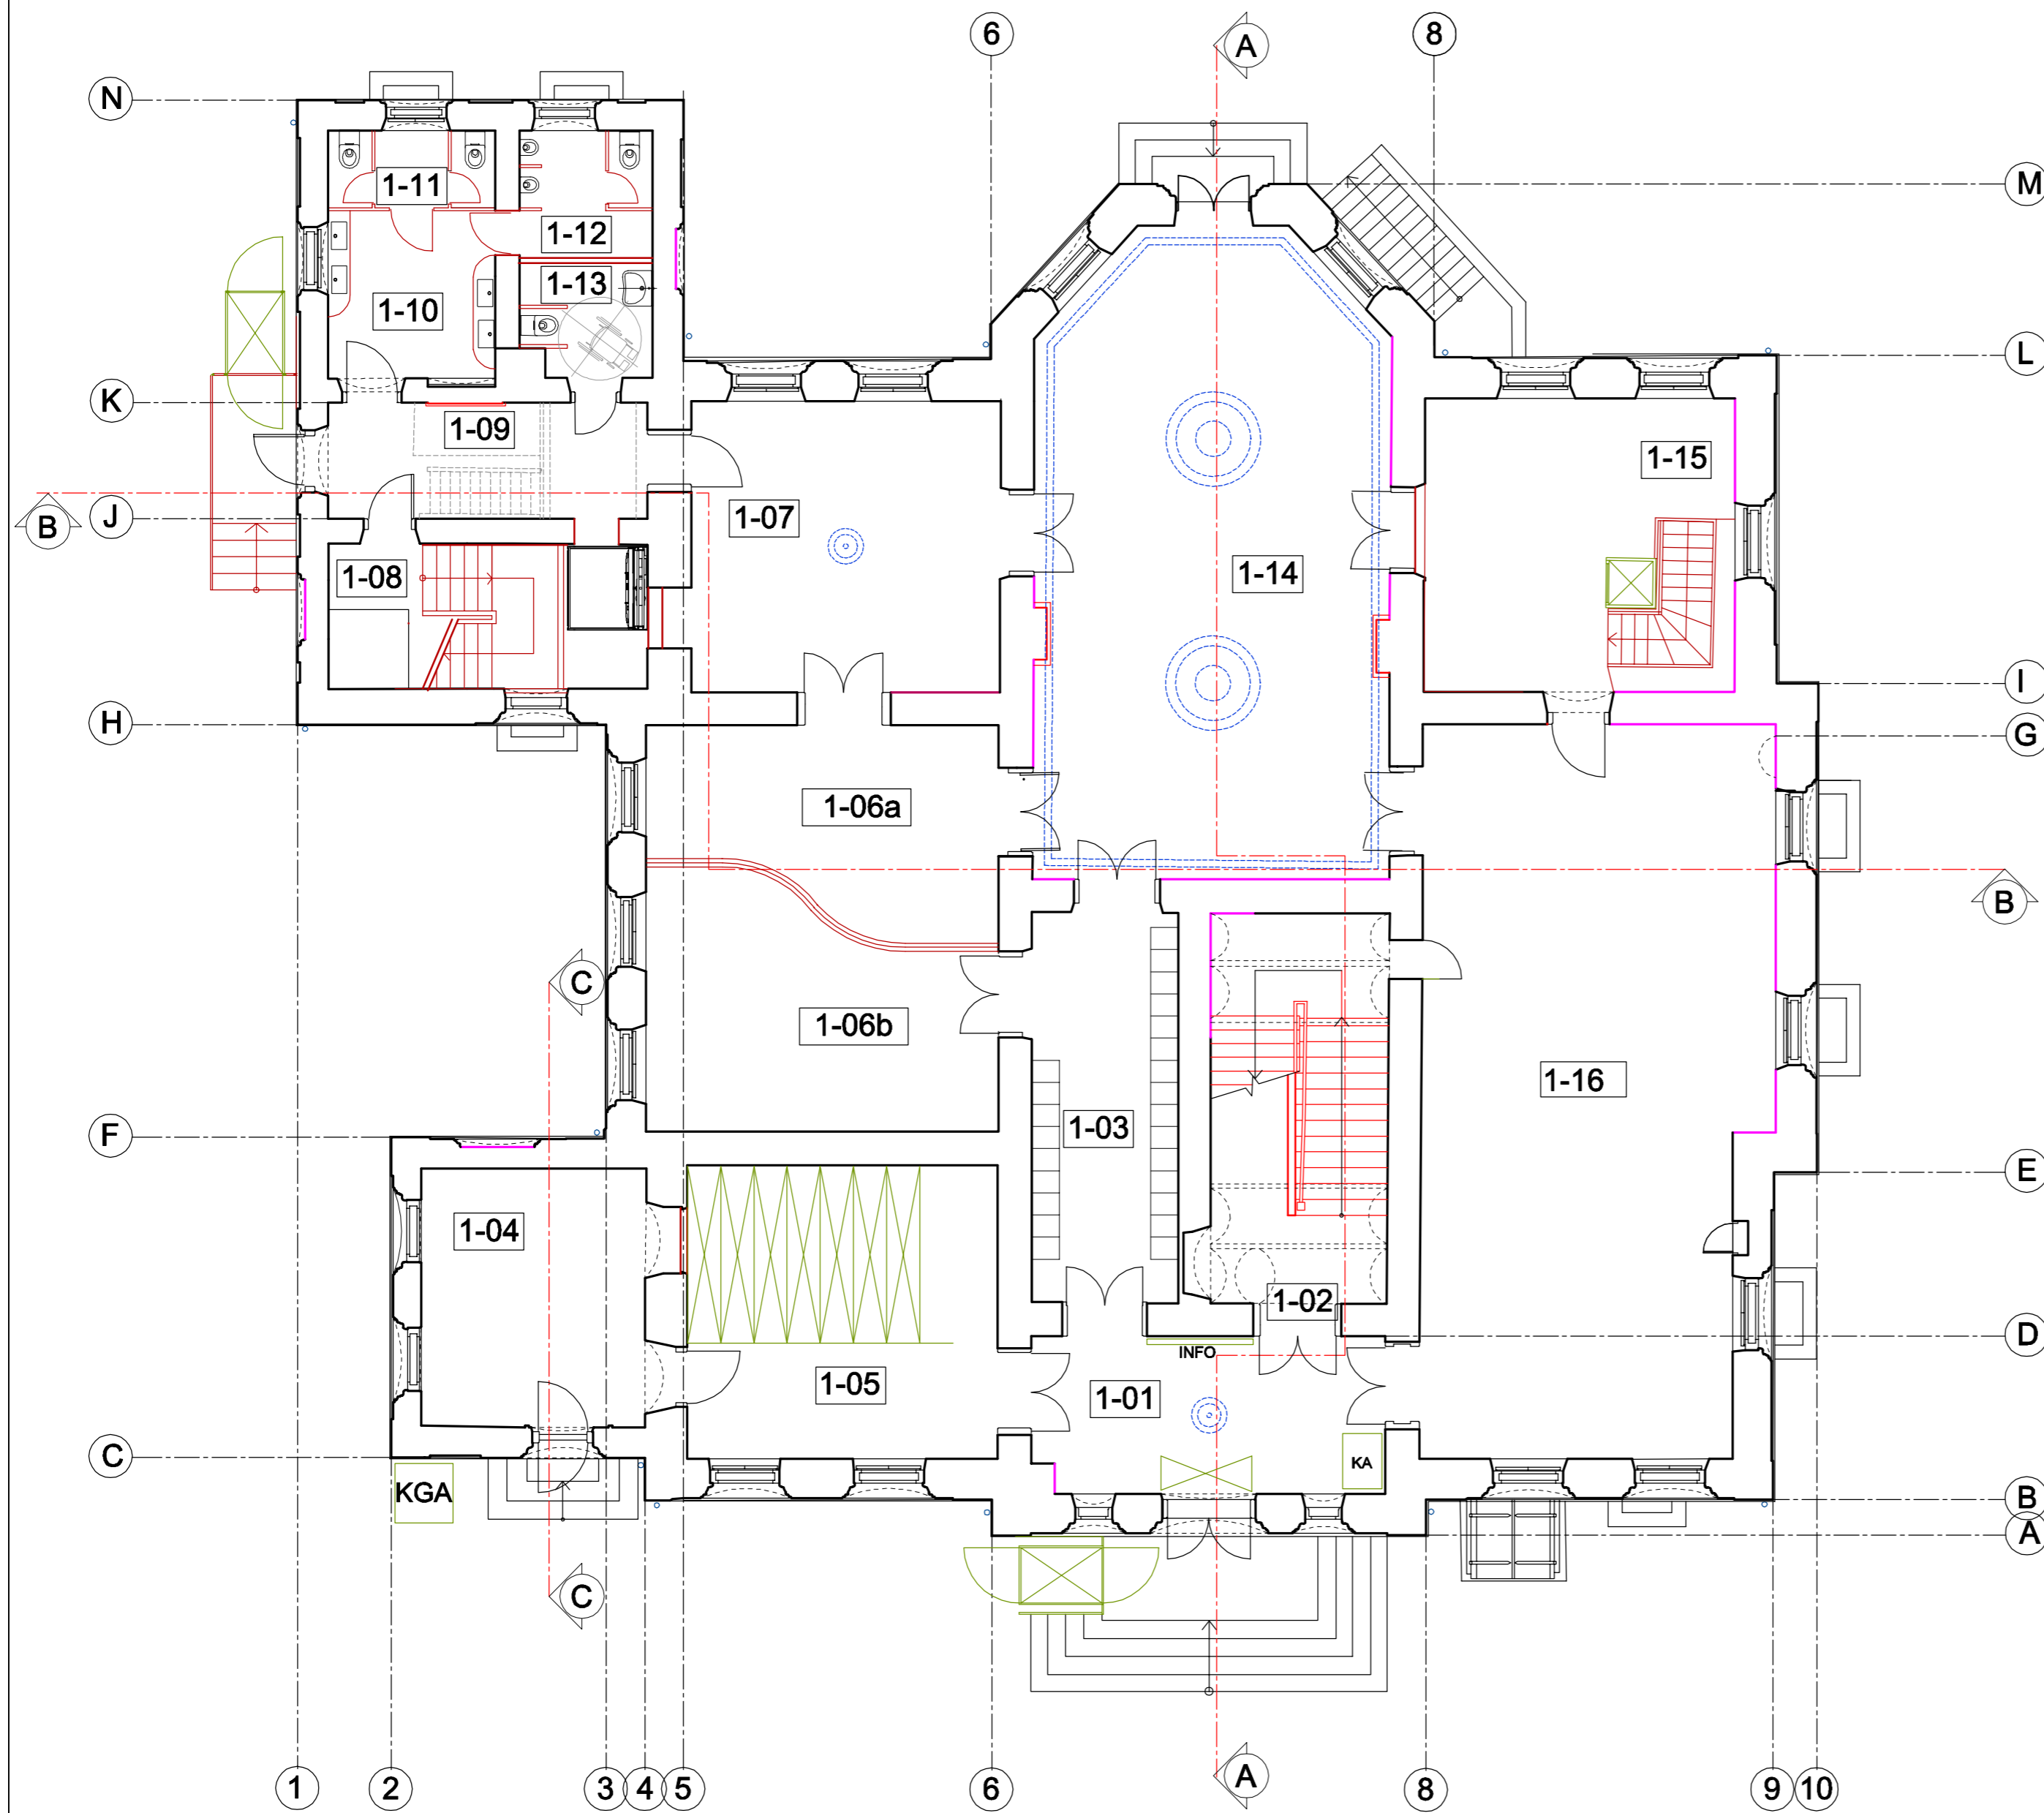
Nr.	PATALPŲ PAVADINIMAS	m ²
1-01	VESTIBULIS	18,03
1-02	KORIDORIUS (LAIPTINĖ)	10,16
1-03	KORIDORIUS (atskiros rūbonės spintelės)	18,68
1-04	KOMPLEKTAVIMO SKYRIUS (3 d. v.)	19,00
1-05	KRAŠTOTYROS FONDAS (2 d. v.)	29,72
1-06a	VAIKŲ SENSORINĖ ERDVĖ	46,83
1-06b	VAIKŲ ABONIMENTAS	
1-07	VESTIBULIS + INTERAKTYVI ŽAIDIMŲ ERDVĖ	29,56
1-08	LAIPTINĖ SU KELTUVU	~4,0
1-09	KORIDORIUS	10,29
1-10	PRAUSTUVŲ PATALPA	9,12
1-11	MOTERŲ WC	4,24
1-12	VYRŲ WC	5,55
1-13	WC (A tipas)	4,63
1-14	VAIKŲ SKAITYKLA, VAIKŲ FONDAS +vietos kompiuteriams	72,17
1-15	DARBUOTOJŲ RŪBINE (atskiros spintelės 26 vnt.)	23,49
1-16	SUAGUSIŲ ABONIMETAS IR SKAITYKLA	80,58

AUTENTIŠKOS SIENOS IR PERTVAROS
	PROJEKTUOJAMOS SIENOS IR PERTVAROS
	SIENOSE RESTAUROJAMA (KONSERVOJAMA) SU POLICHROMINĖ TAPYBA
	RESTAUROJAMI (KONSERVOJAMI) LUBŲ LIPDYNIS DEKORAS
	SAUGOMI ELEMENTAI
	VIDAUS KELTUVAS IR ŽMONĖMS SU NEGALIA
	SKLIAUTINĖS PERDANGOS AR SEGMENTINĖS SĖRAMOS DEMONTAVIMO DARBAI
	MINI KROVININIS LIFTAS tipo MIN/CARGAS (skirtas bibliotekoms)
	VERTIKALUS LAUKO NEJGALIŲJŲ KELTUVAS (analogiškas tipui Z400)
	MOBILŪS ARCHYVINIAI STELAŽAI (DVIPUSIAI)
	VARTELIAI (rankytojų skaitytuvus)
	KA KAVOS AUTOMATAS
	INFO INFORMACINIS STENDAS SU NUORODOMIS
	KGA KNYGŲ GRAŽINIMO ĮRENGINYS

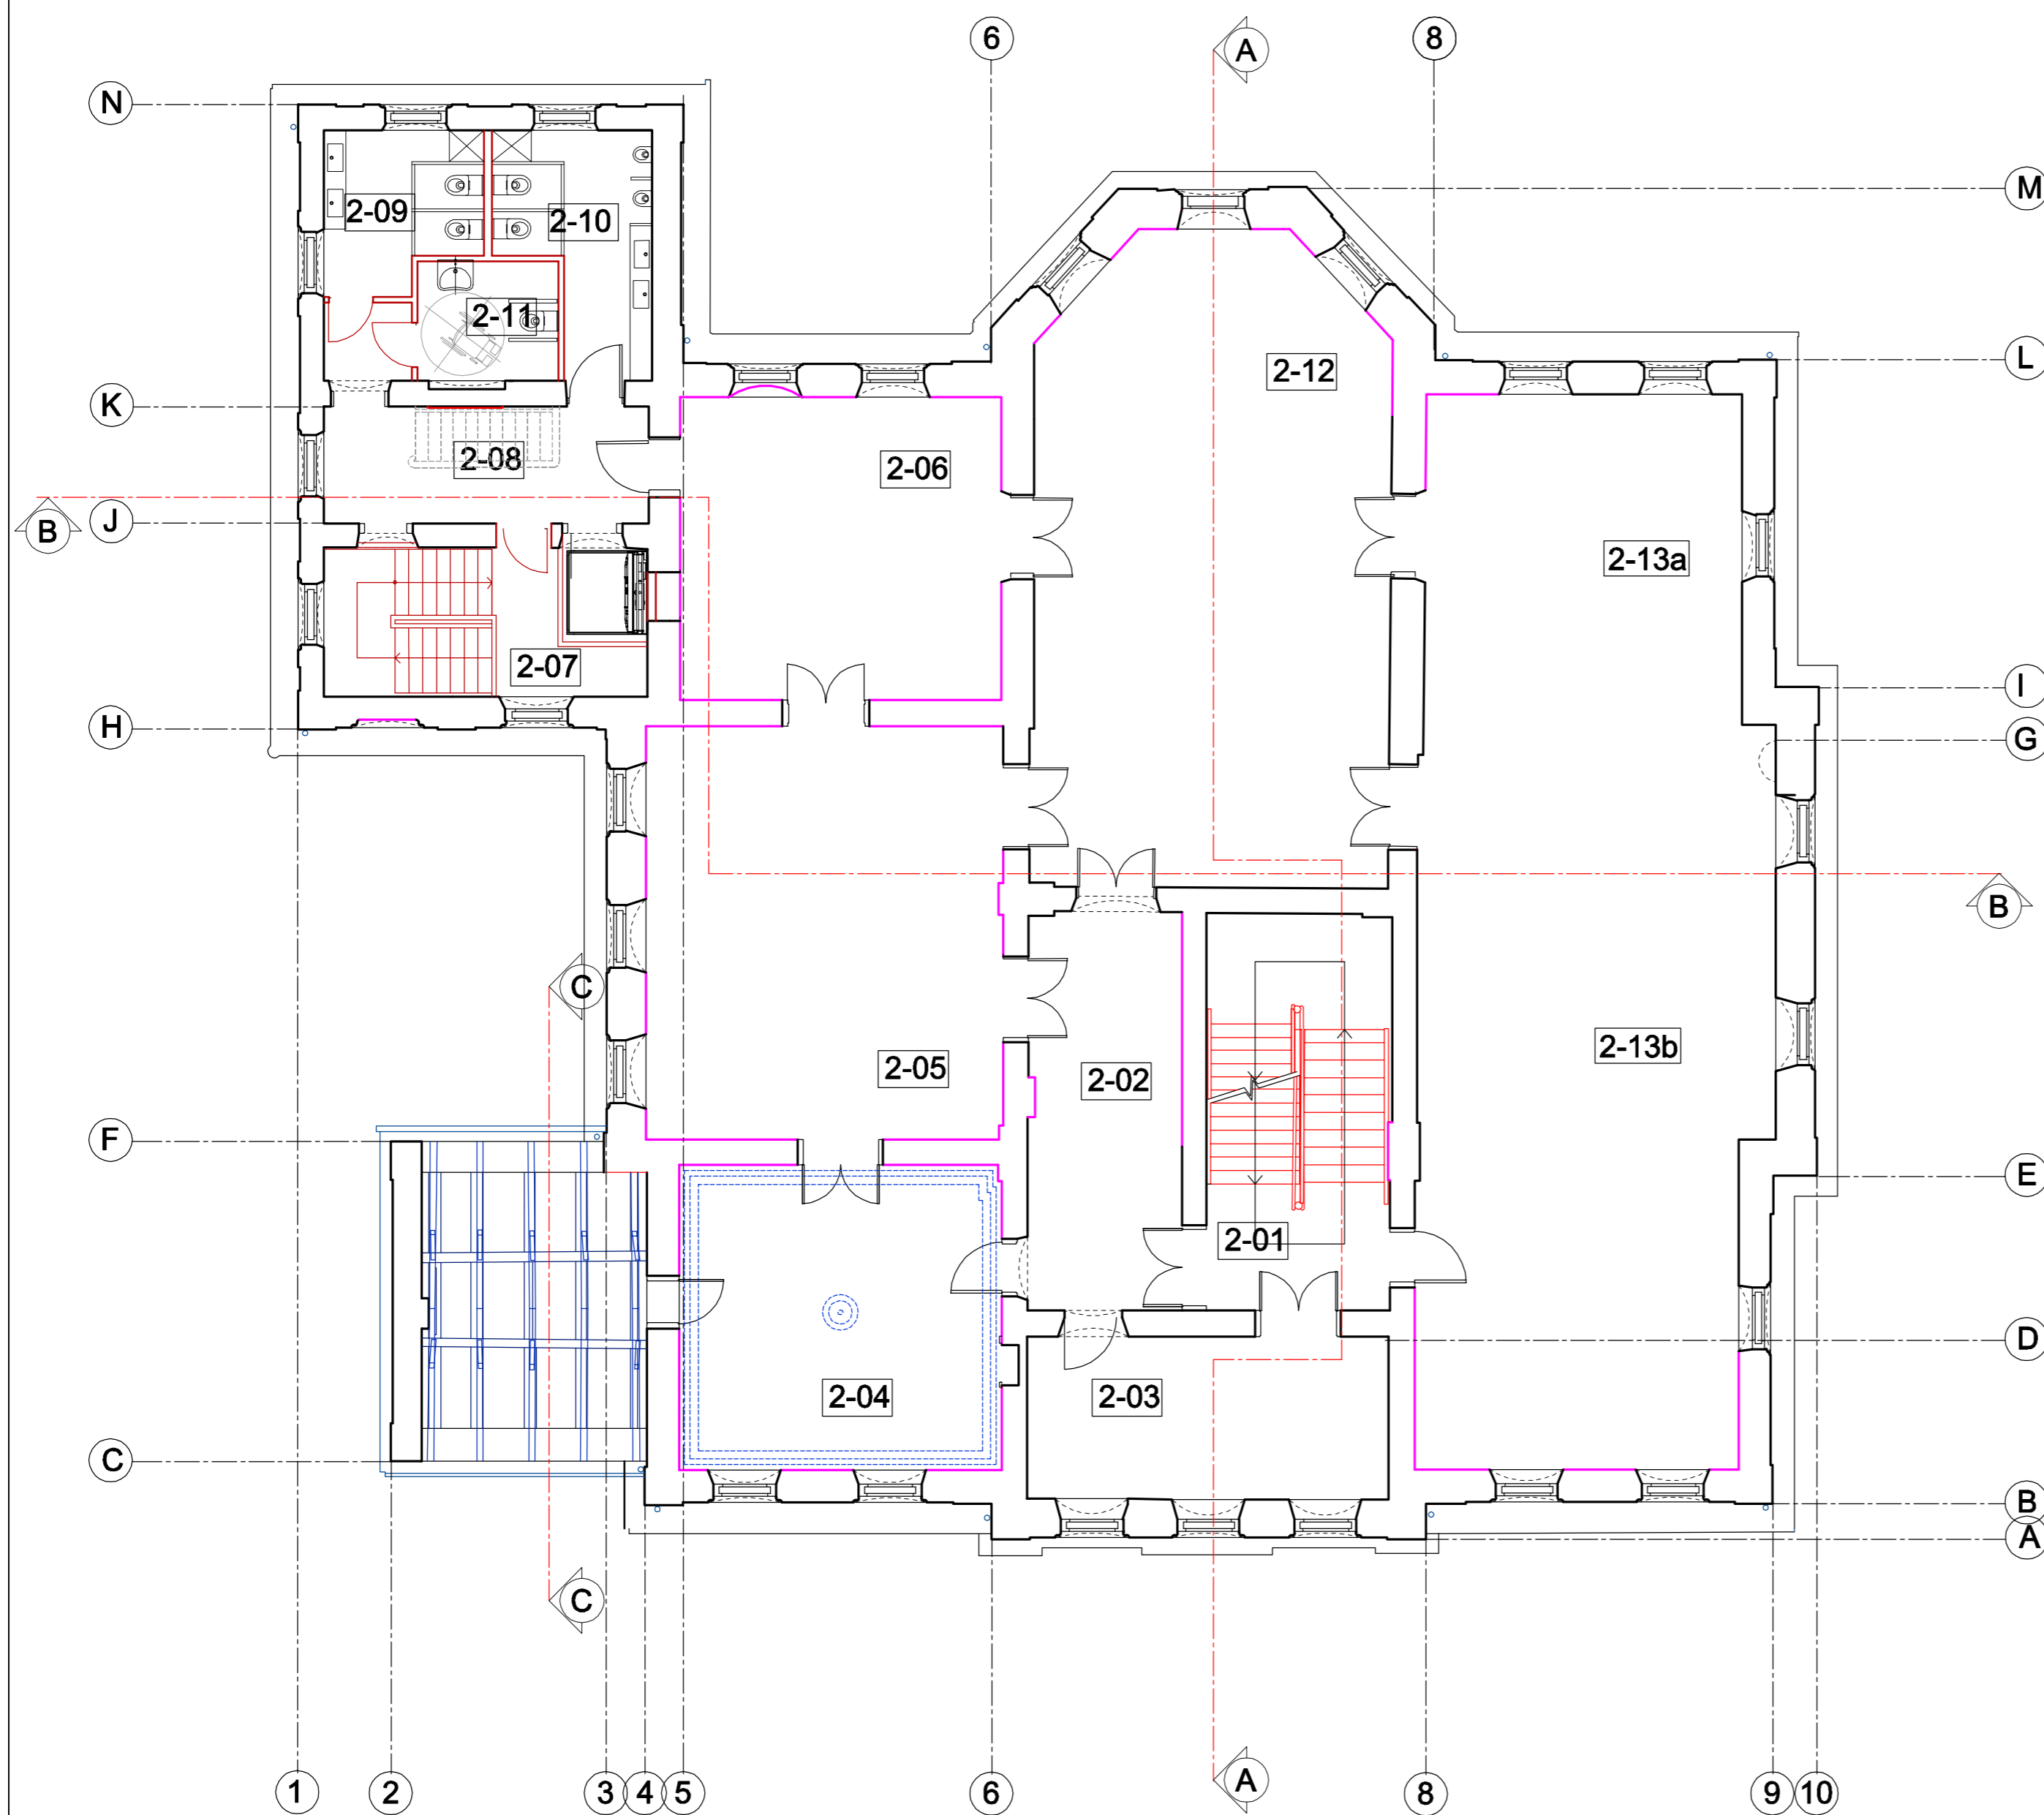
Nr.	PATALPŲ PAVADINIMAS	m ²
2-01	KORIDORIUS (LAIPTINĖ)	7,60
2-02	KORIDORIUS	19,85
2-03	SKYRIŲ VEDĖJŲ KABINETAS	19,24
2-04	JONO IR ADOLFO MEKŲ PALIKIMO STUDIJŲ CENTRAS (2 d.v.+ 3 d.v.lankyt.)	31,94
2-05	JONO IR ADOLFO MEKŲ PALIKIMO STUDIJŲ CENTRAS (saugykla+ekspozicija)	48,98
2-06	VESTIBULIS + KOMPIUTERINĖ ZONA	31,85
2-07	LAIPTINĖ IR KELTUVAS	4,70
2-08	KORIDORIUS	9,44
2-09	LANKYTOJŲ VYRŲ WC	10,23
2-10	LANKYTOJŲ MOTERŲ WC	7,99
2-11	LANKYTOJŲ WC (B tipas)	5,51
2-12	KINO SALĖ (max 40 v.)	73,33
2-13a	VAIKŲ EDUKACINĖ ERDVĖ	117,82
2-13b	MULTIFUNKCINĖ ERDVĖ

AUTENTIŠKOS SIENOS IR PERTVAROS
	PROJEKTUOJAMOS SIENOS IR PERTVAROS
	SIENOSE RESTAUROJAMA (KONSERVUOJAMA) SU POLICHROMINE TAPYBA
	RESTAUROJAMI (KONSERVUOJAMI) LUBŲ LIPDYNIS DEKORAS
	SAUGOMI ELEMENTAI
	KELTUVAS IR ŽMONĖMS SU NEGALIA
	SEGMENTINĖS SĄRAMOS

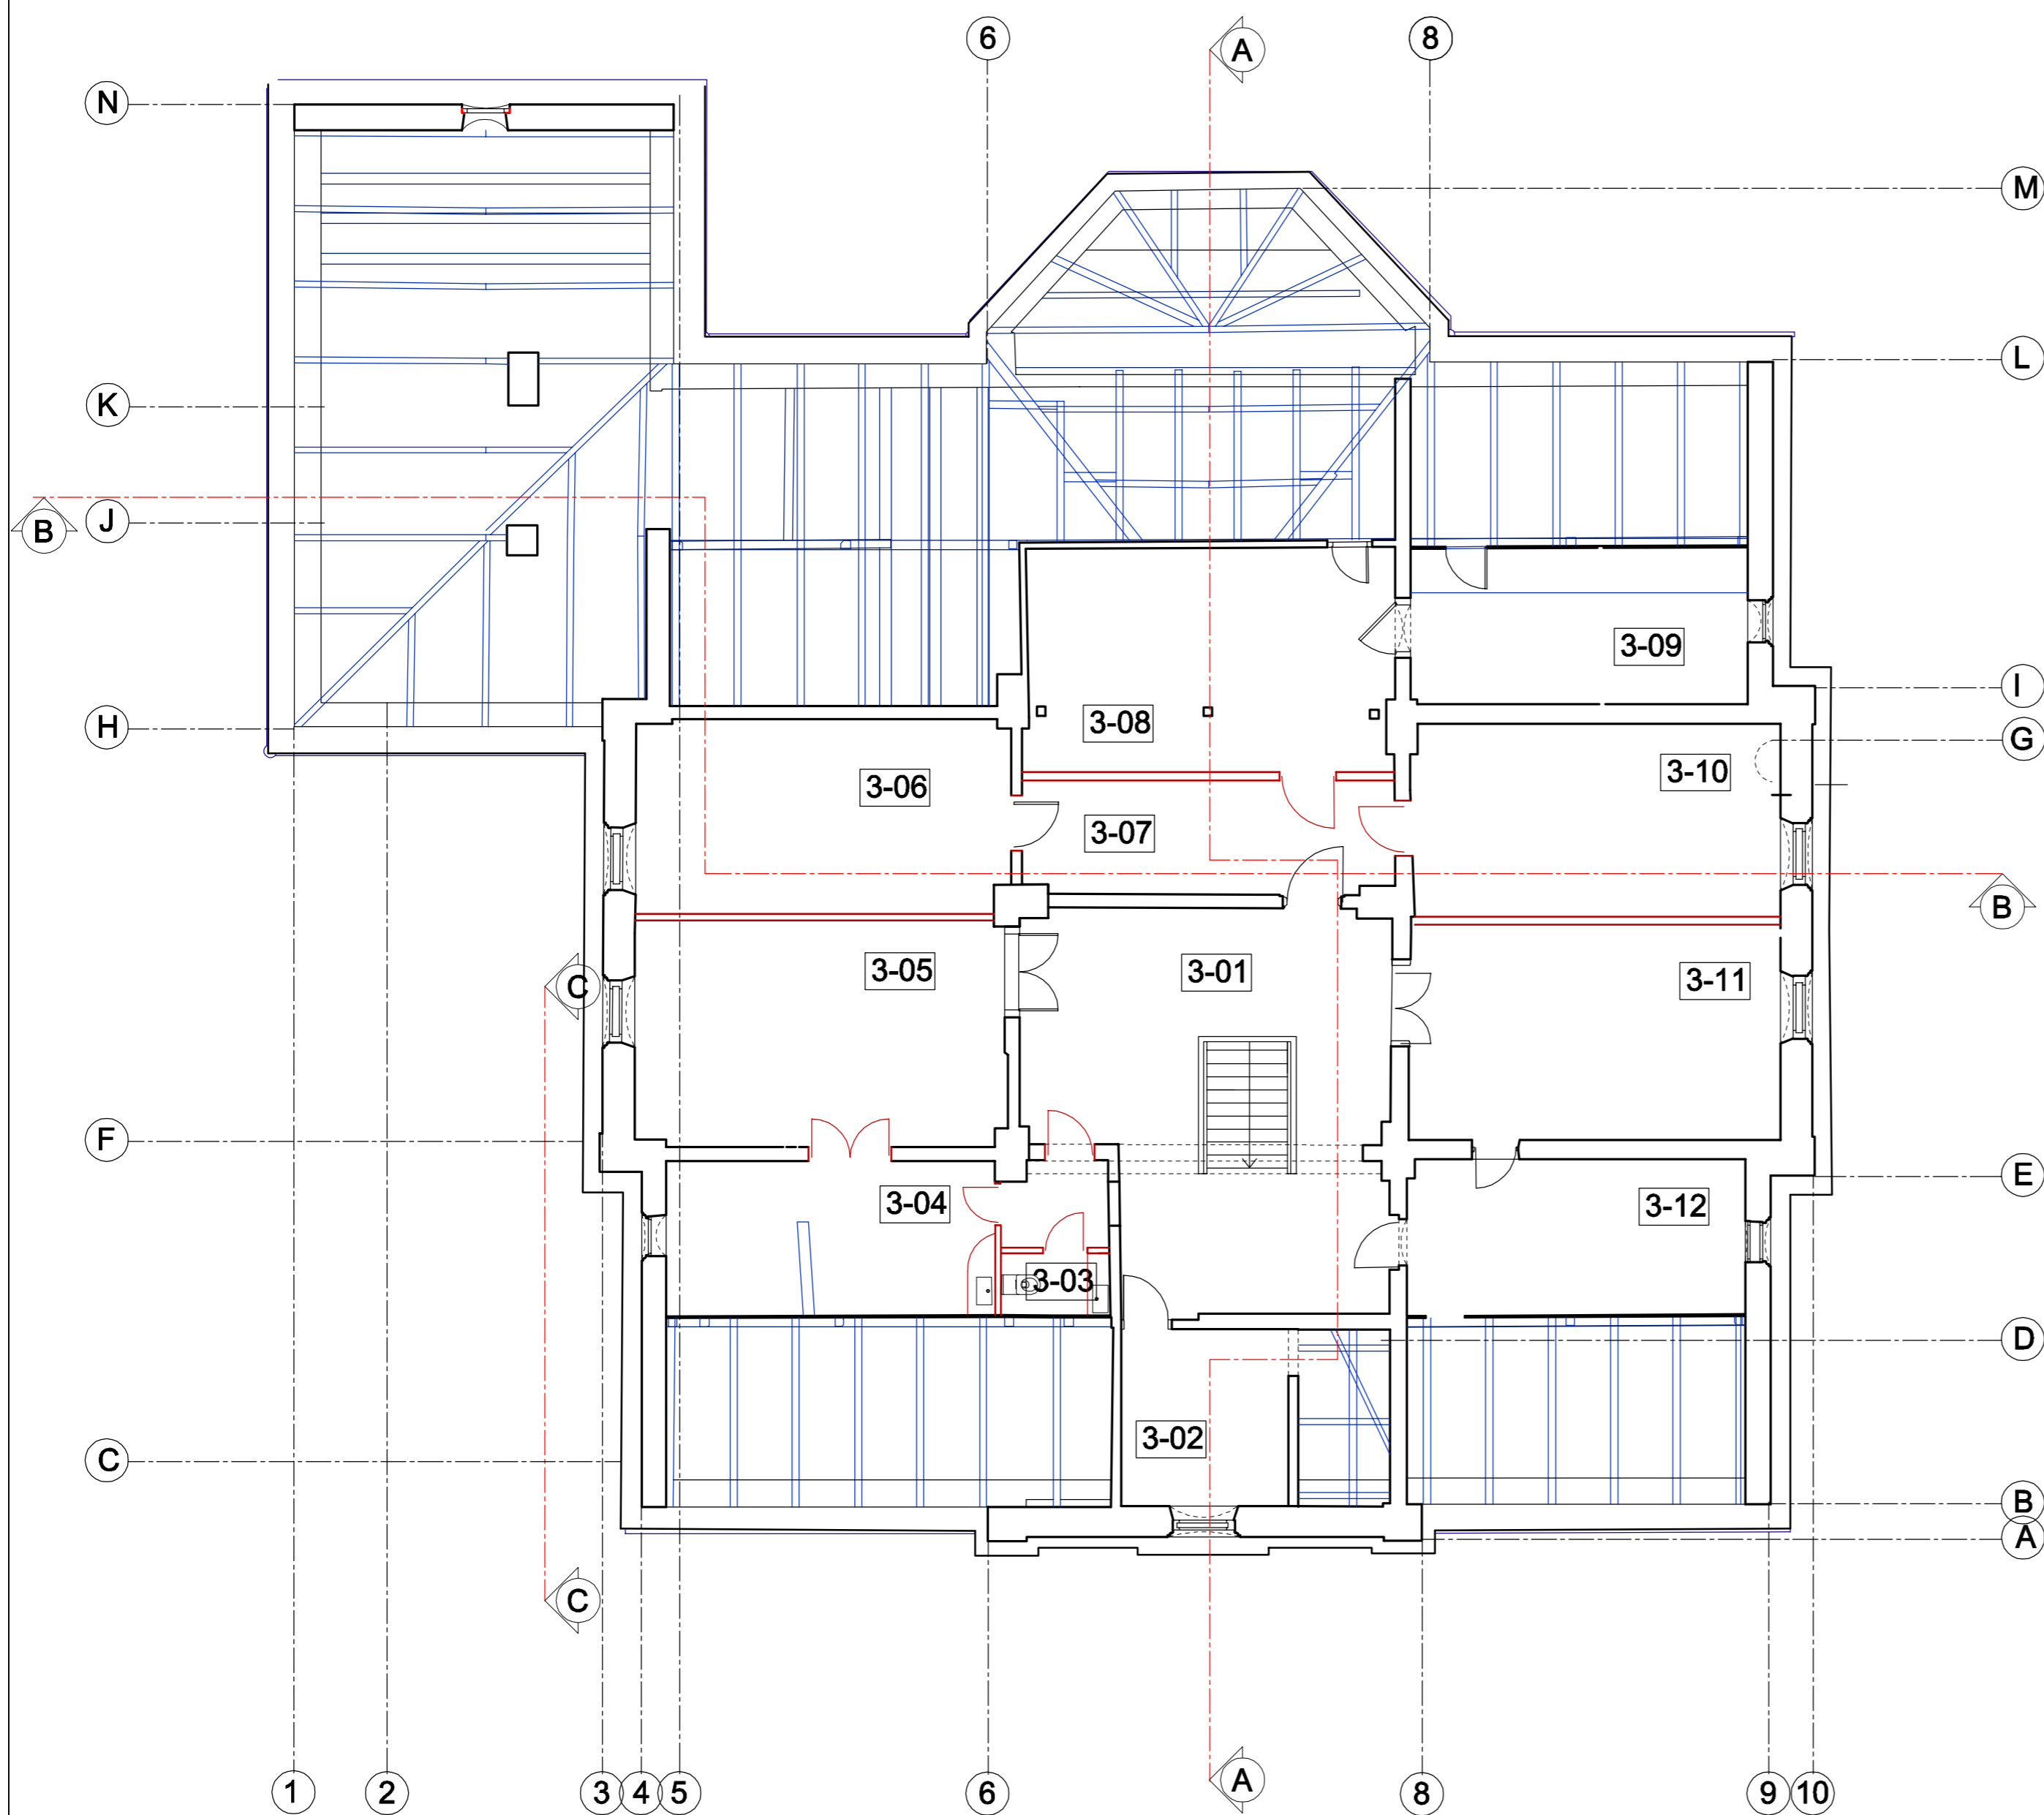
Nr.	PATALPŲ PAVADINIMAS	m ²
3-01	HOLAS	45,45
3-02	VADOVO KABINETAS (1 d.v.)	9,78
3-03	TARNYBINIS WC	3,03
3-04	VIRTUVĖLĖ	16,66
3-05	DARBUOTOJŲ POILSIO PATALPA	27,02
3-06	BUCHALTERIJA (3 d.v.)	23,14
3-07	KORIDORIUS	13,70
3-08	SERVERINĖ	26,92
3-09	PAGALBINĖ PATALPA	17,11
3-10	PASITARIMŲ PATALPA (ilgas stalias)	23,19
3-11	PERSONALO ADMINISTRATORIAUS KABINETAS (1 d.v.)	26,11
3-12	PAVADUOTOJO KABINETAS (1 d.v.)	17,23

AUTENTIŠKOS SIENOS IR PERTVAROS
	PROJEKTUOJAMOS SIENOS IR PERTVAROS
	SAUGOMI ELEMENTAI
	SEGMENTINĖS ŠARAMOS
