**Administracinės paskirties pastato Vytauto g. 23, Biržuose,
kapitalinio remonto, keičiant pastato paskirtį į kultūros paskirties
pastatą, projektas**

Projektiniai pasiūlymai

PRI. 23001-01

PRI. 23001-01-TP-PP

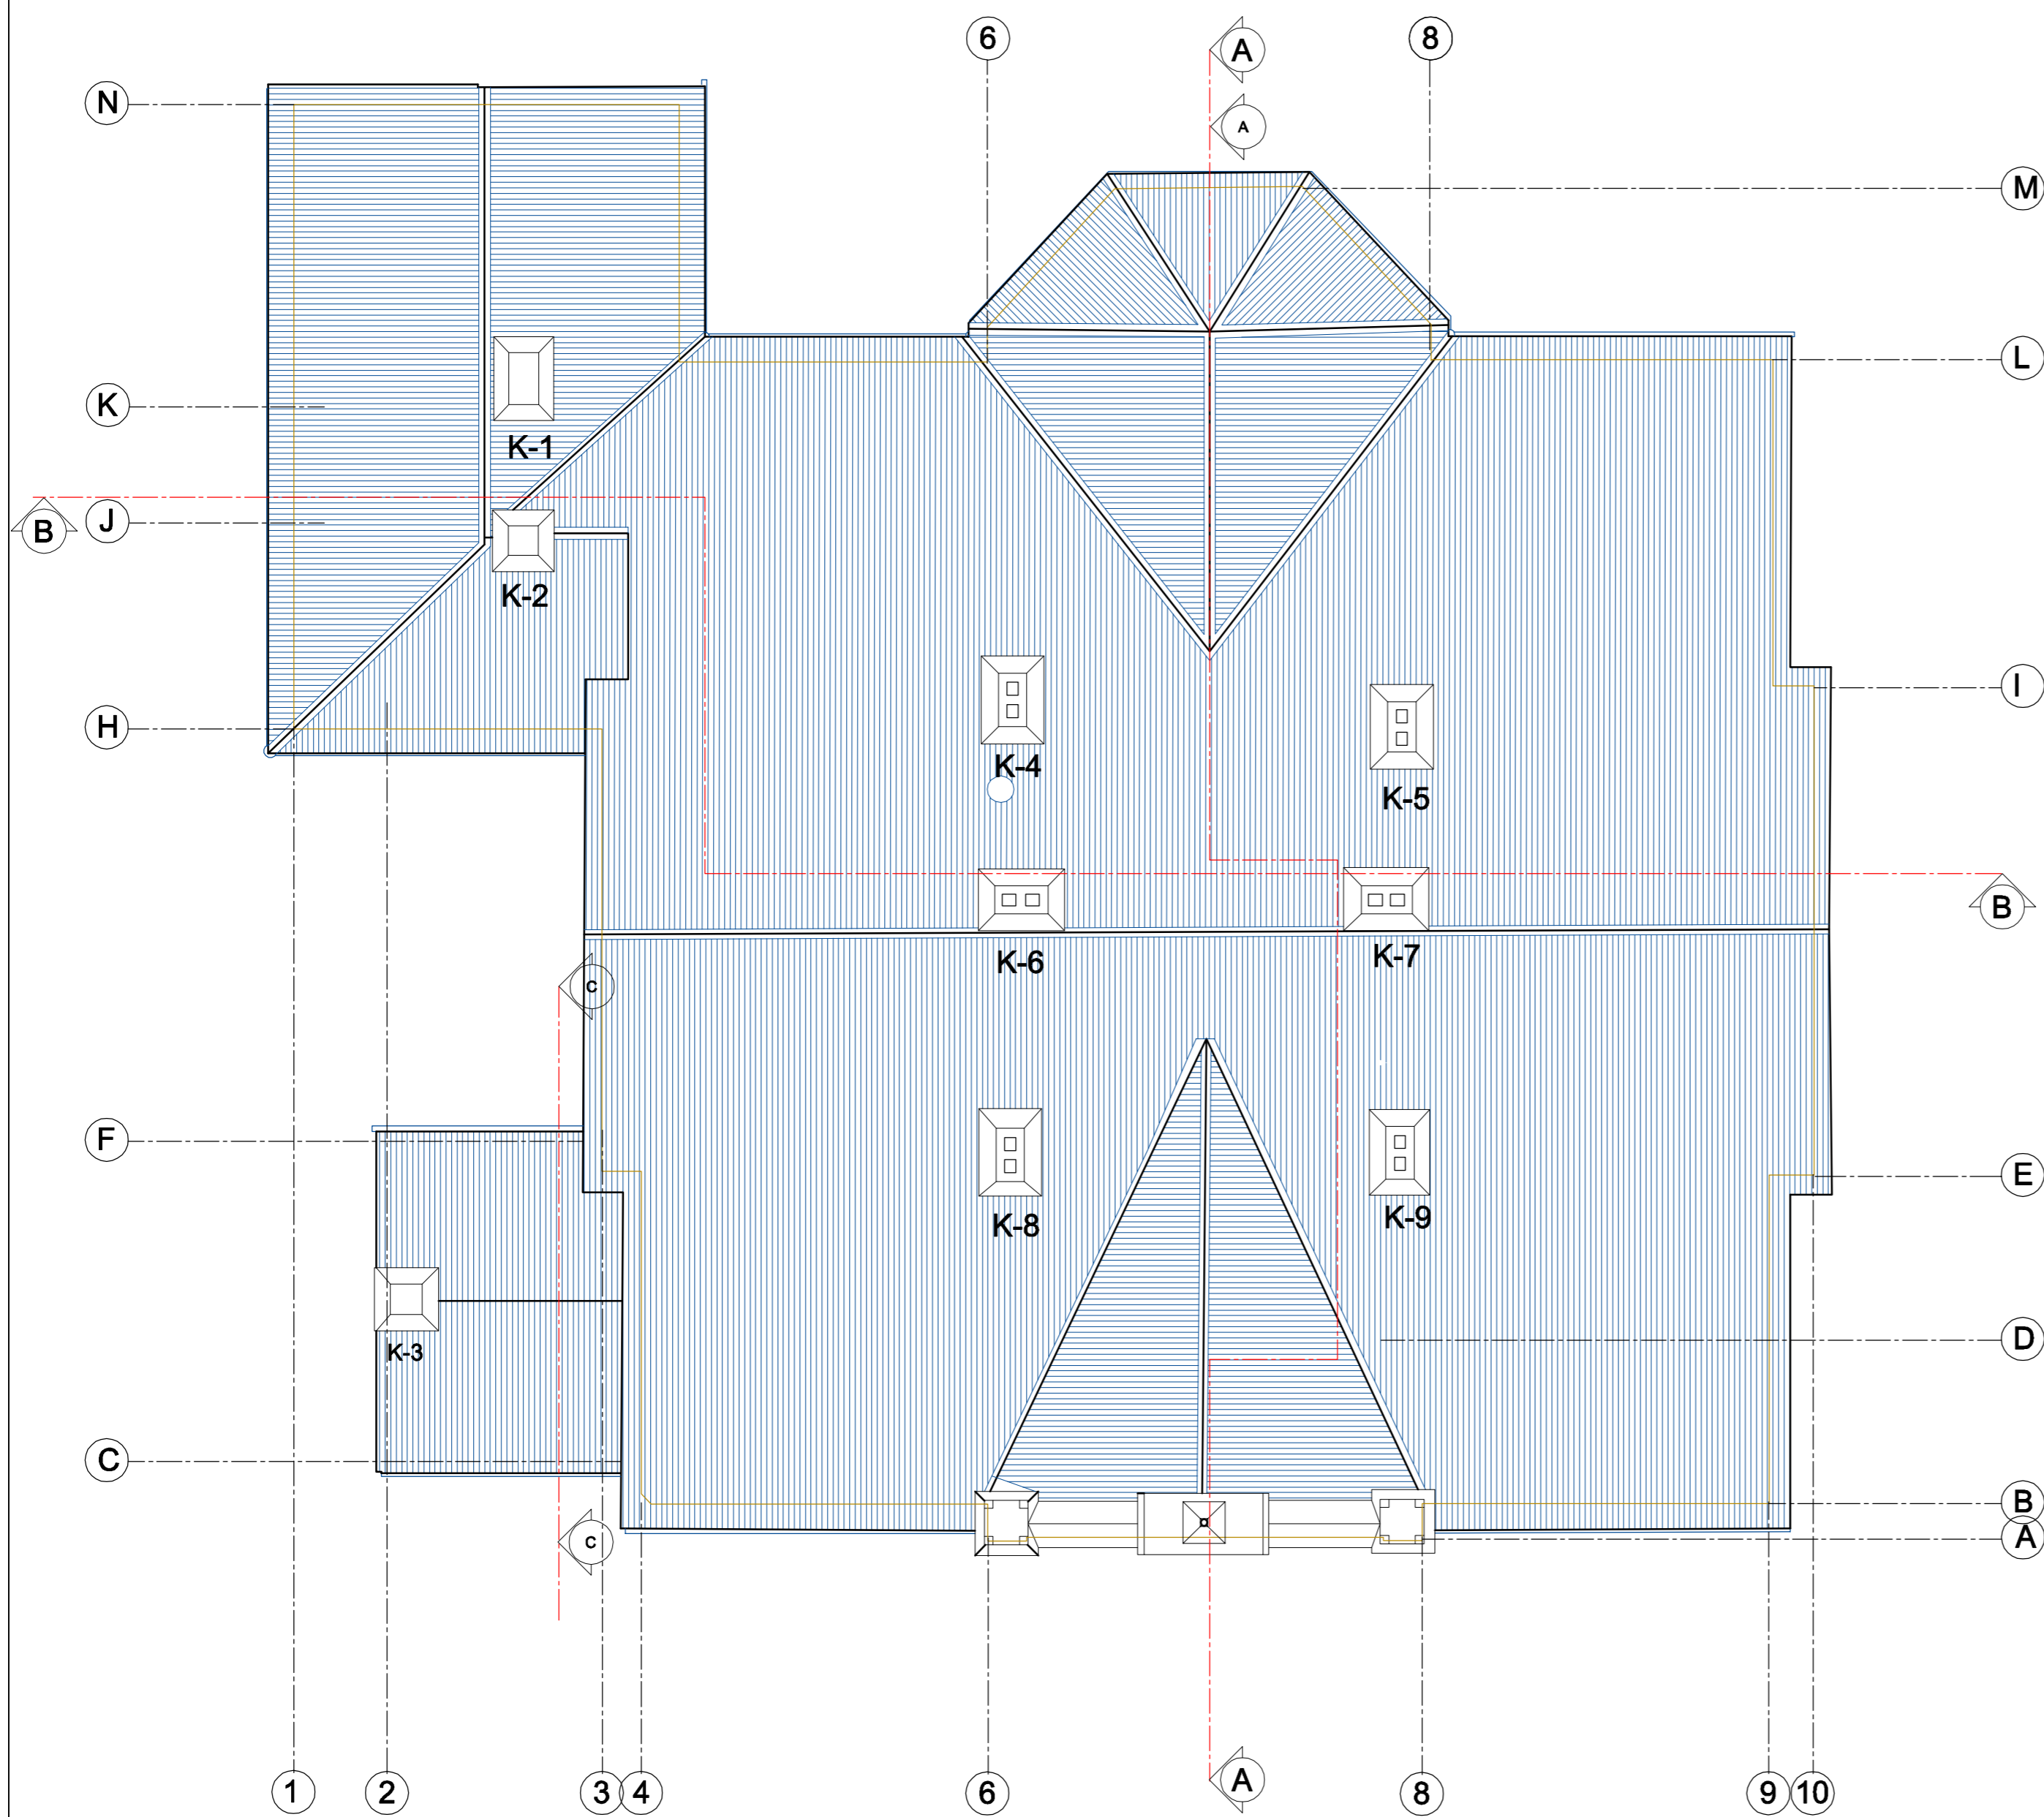
STOGO DANGA SKARDA
K-1	AUTENTIŠKI KAMINAI

10. Stogo dangos restauravimas - šiferio danga keičiama į skardos, buvusios XX a. pr. ir vid. dangą. Parinkta tamsiai pilkos spalvos titano cinko lydinio skarda su falcu, analogiška istorinei. Restauruojama lietaus vandens nuvedimo sistema.

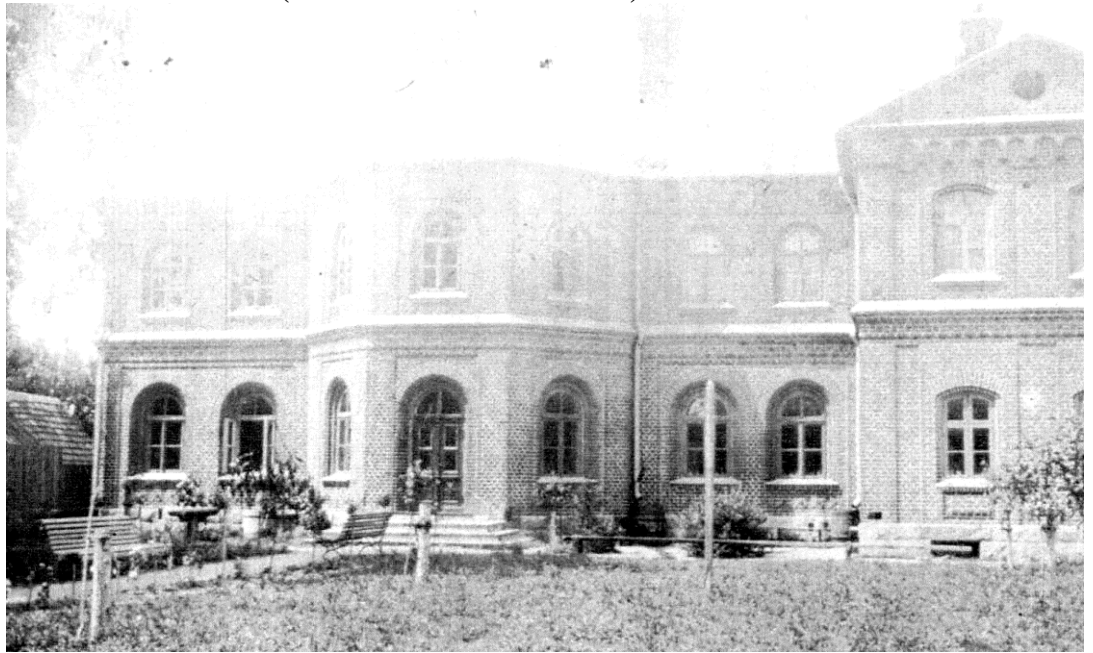
ISOTRINĖ FOTONUOTRAUKA
(Teodoro ir Olgos Jansonų gyvenimo rūmuose laikotarpis),
kurios pagrindu atkuriamas kiemo išplanavimas

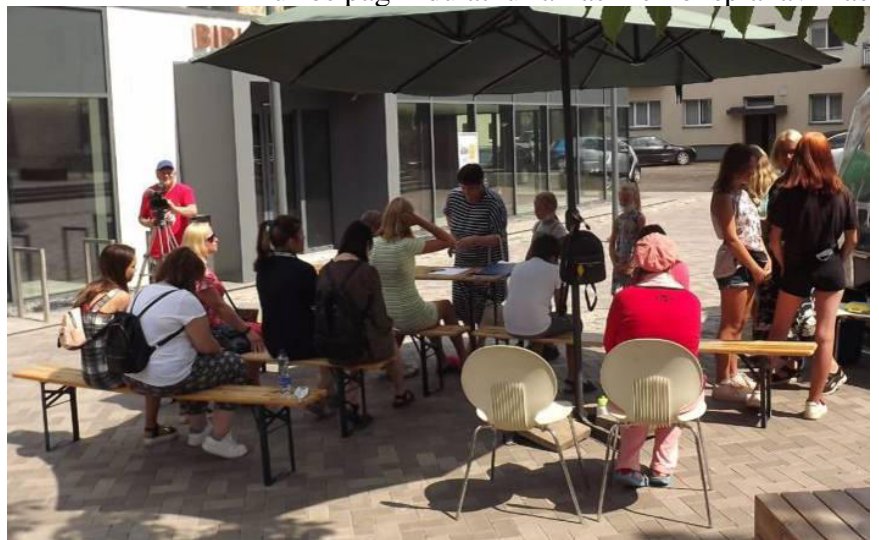
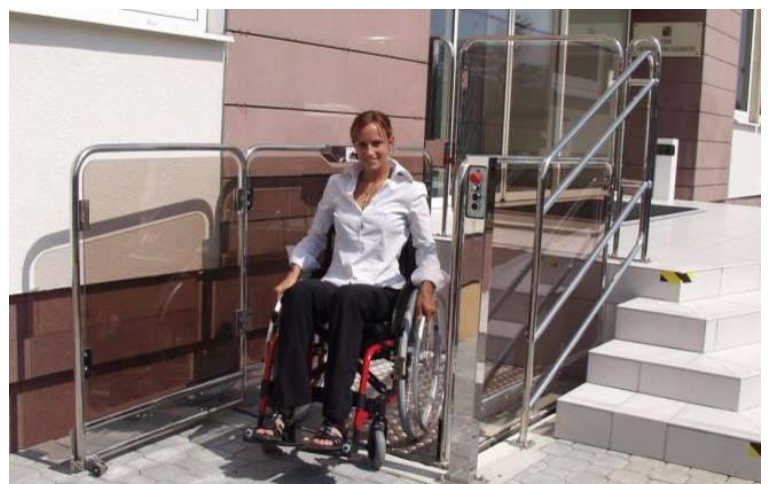
NEĮGALIŪJŲ LAUKO Keltuvo analogas

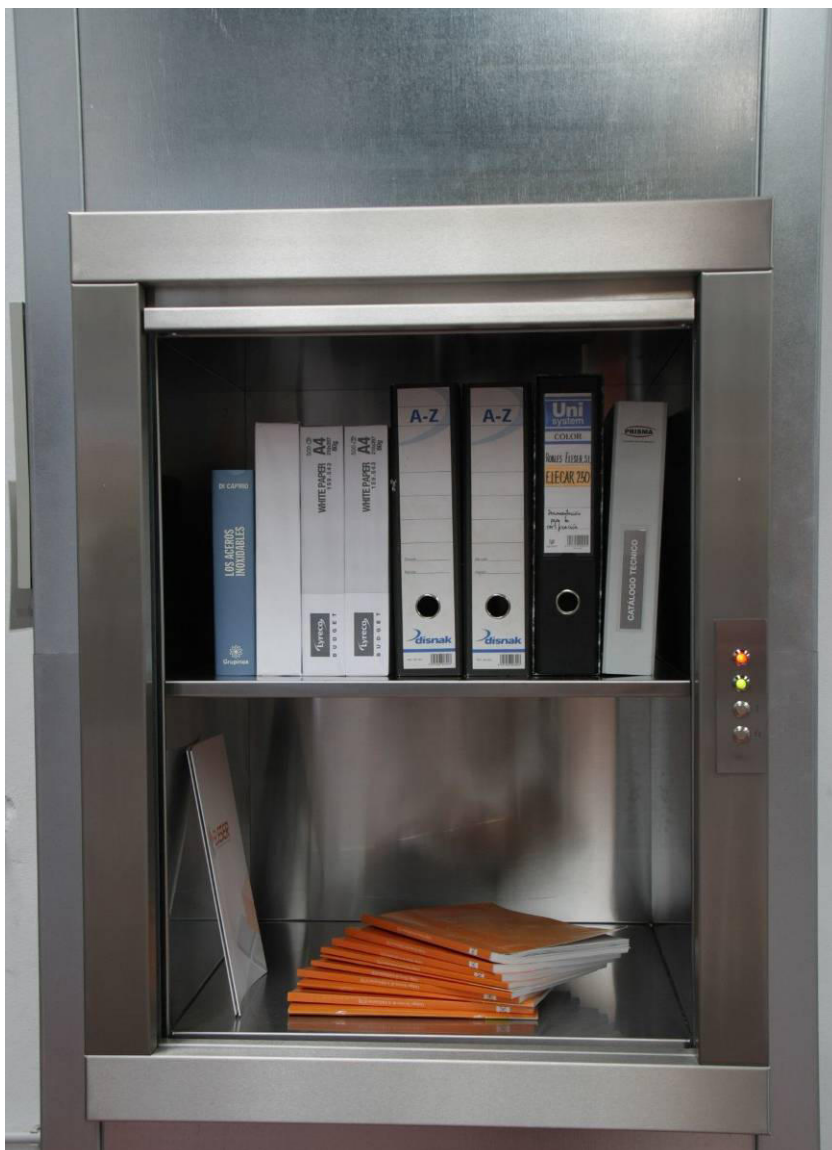
MINI KROVININIS LIFTAS (skirtas bibliotekoms) , ANALOGAS

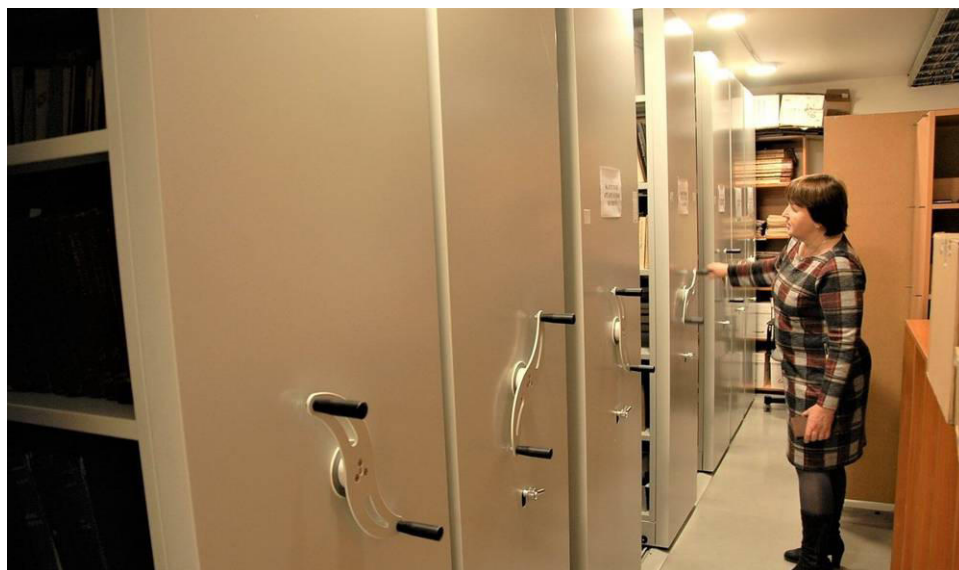
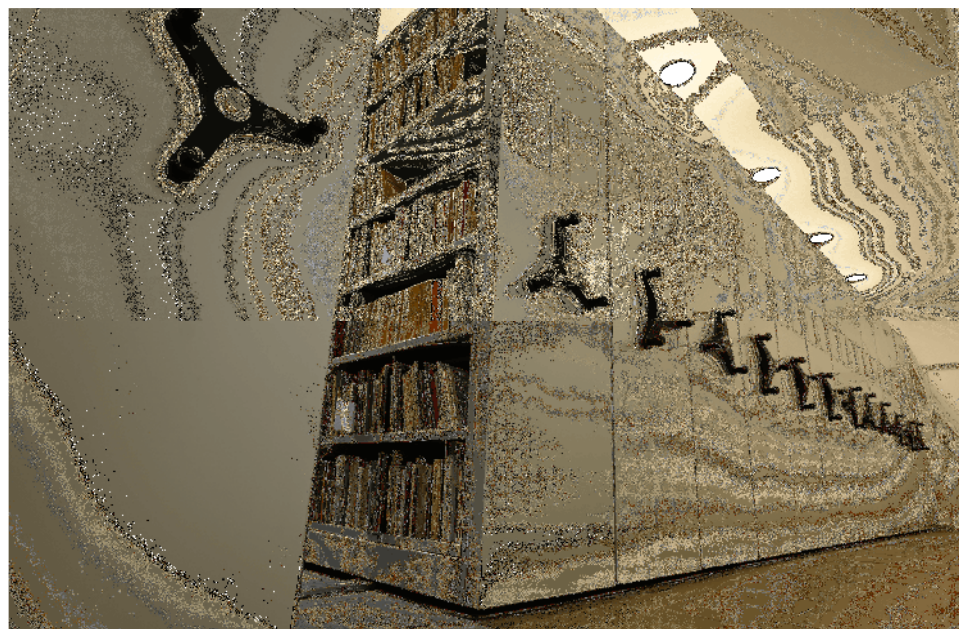
STACIONARŪS KNYGŲ STELAŽAI, ANALOGAS
